Projet : Aréna Jacques-Dubé, Témiscouata-sur-le-Lac
(Inspection de la toiture)

N/D : 20-154

Objet : Inspection de la toiture de l'aréna Jacques-Dubé

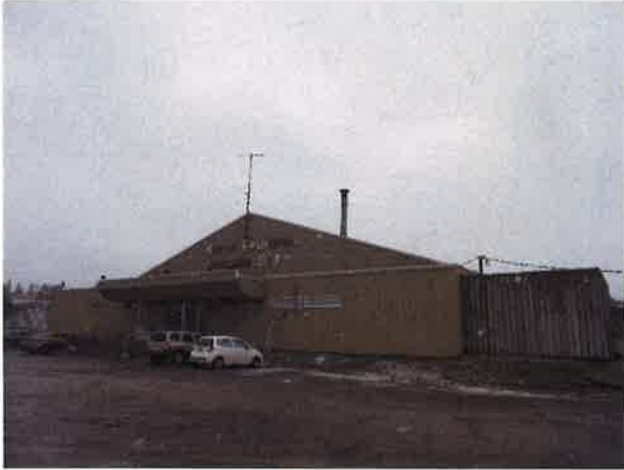
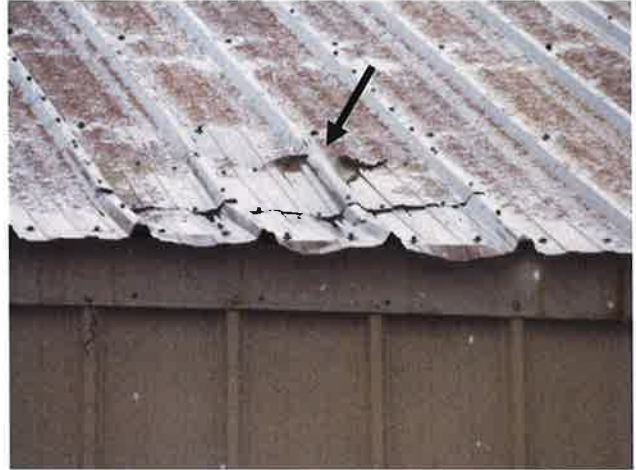
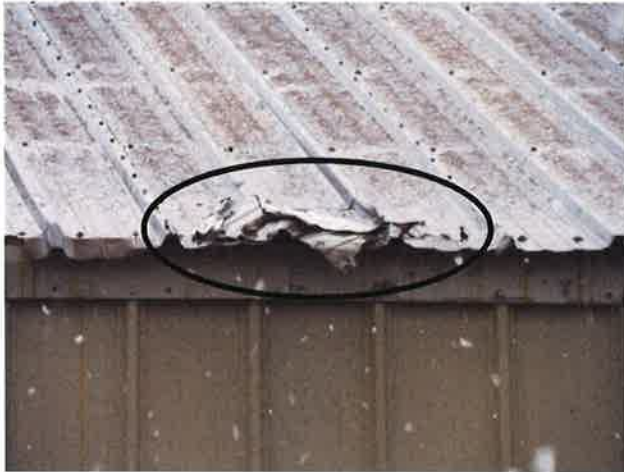
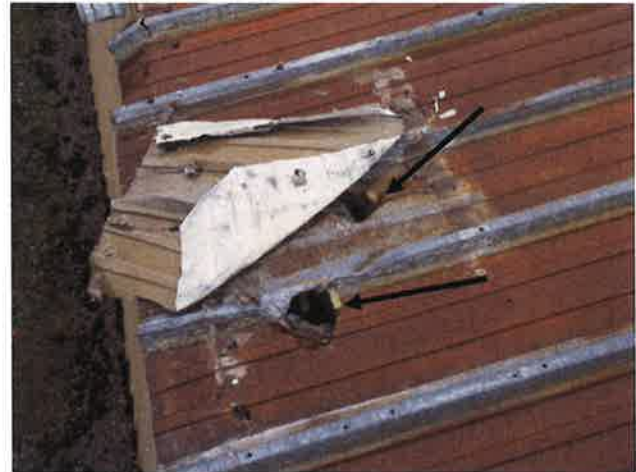
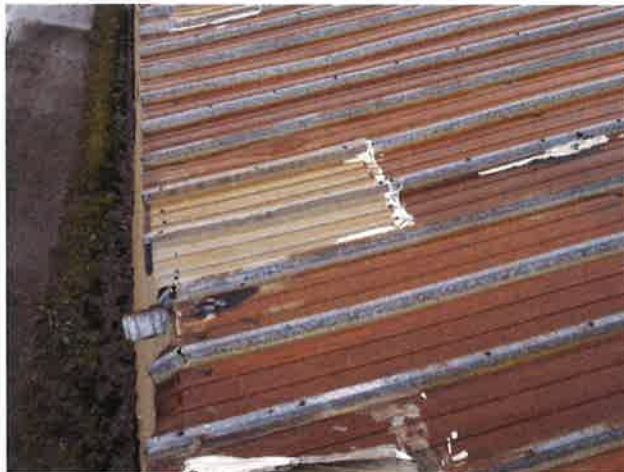
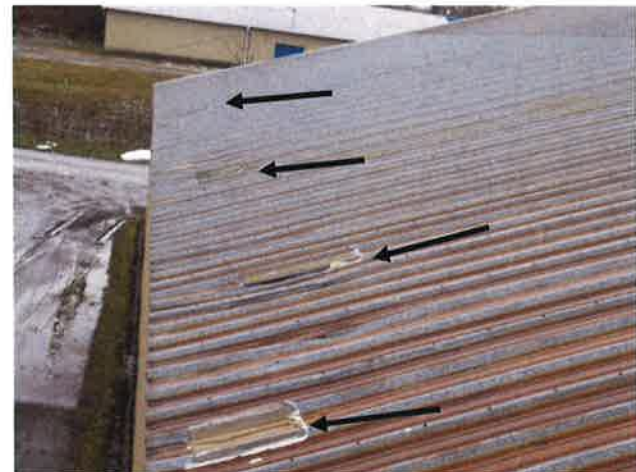
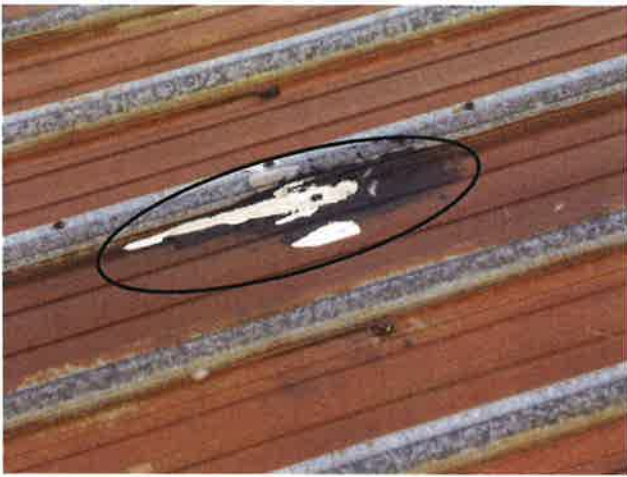
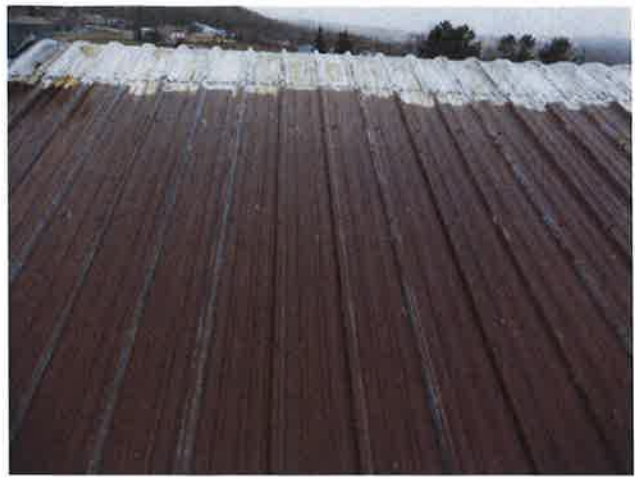
Les principales sources d'infiltration d'eau par la toiture se situent vis-à-vis des reprises de tôle du revêtement de la toiture. Ces réparations sont constituées d'un morceau de tôle fixé par-dessus le revêtement existant et scellé. En tout, nous avons observé onze (11) reprises de tôle, lesquelles ne sont pas étanches. L'assemblage des sections de tôle n'a pas été réalisé selon les règles de l'art. Cette situation fait en sorte que l'on se retrouve en présence d'un joint à l'envers. Une reprise de tôle était arrachée lors de notre inspection. Cette situation a probablement été causée par la glace lors de la période hivernale. Nous avons été en mesure de constater deux (2) ouvertures relativement importantes (± 150 mm de diamètre) dissimulées sous la tôle dans le revêtement existant de la toiture. Ces ouvertures ont possiblement été causées lors des opérations de déneigement de la toiture selon les informations obtenues sur place.

Nous présumons ainsi que l'ensemble des onze (11) rapiécages dissimule des ouvertures ou des dommages dans le revêtement de la toiture. Nous avons également remarqué des dépressions dans la partie inférieure du versant sud-est de la toiture, lesquels pourraient également être associés aux opérations de déneigement. Voir photos #1 à #8

À la lumière de ces observations, des travaux d'étanchéité **urgents** visant à diminuer temporairement les nombreuses infiltrations d'eau présentes à travers les éléments de la toiture s'avèrent donc primordiaux pour conserver l'intégrité structurelle du bâtiment.

Ces travaux **urgents doivent être réalisés avant l'arrivée de l'hiver**. La grande quantité d'infiltration d'eau et de neige observée ainsi que la détérioration des composantes de la toiture indiquent clairement un problème important d'étanchéité du recouvrement de tôle de la toiture. Dans les circonstances, **il s'avère donc important que la Ville de Témiscouata-sur-le-Lac mandate un entrepreneur couvreur afin que les travaux soient réalisés dans les plus brefs délais**. Ces travaux consistent à étancher de façon temporaire les onze (11) reprises de tôle du versant sud-est ainsi que les secteurs du revêtement d'acier perforé par la corrosion à l'aide d'une membrane d'étanchéité. Vous comprendrez que ces travaux seront temporaires et non permanents. Des travaux de réfection complète du système de la toiture devront être envisagés par la Ville de Témiscouata-sur-le-Lac advenant une prolongation de l'ouverture du bâtiment au-delà de deux (2) ans.

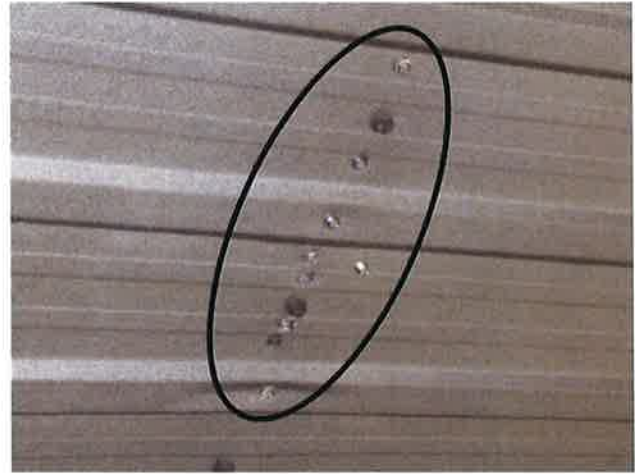
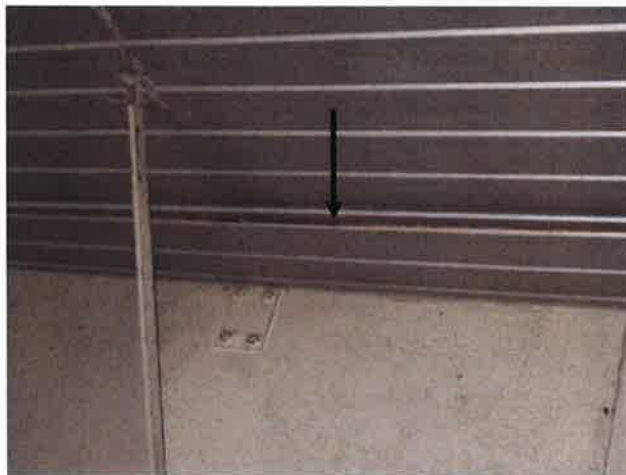
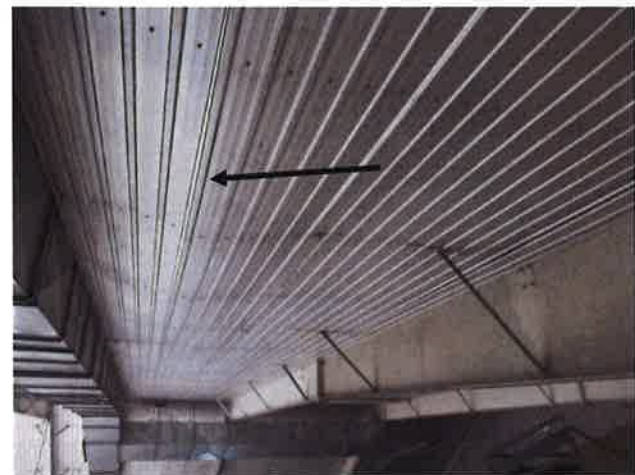
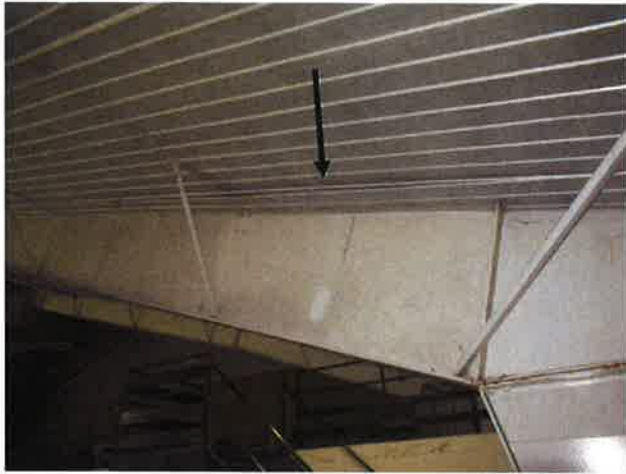
- La tôle de finition en acier émaillé du plafond est partiellement détachée de son support vis-à-vis la partie basse du versant sud-est du bâtiment. Des travaux correctifs temporaires ont été effectués par la Ville de Témiscouata-sur-le-Lac (ajout de fixations supplémentaires). Voir photos #14 à 17.

Les informations recueillies sur place nous portent à croire que les supports (lattes de bois et pannes d'acier) sont partiellement ou complètement pourris. Cette situation semble être généralisée sur le versant sud-est et ponctuel sur le versant nord-ouest du plafond.

Ainsi, nous croyons que **cette situation représente un risque pour la sécurité du public et des travaux correctifs sont nécessaires**. Par conséquent, nous vous référons aux recommandations incluses dans la lettre du 5 novembre de la firme d'ingénierie Tetra Tech relativement aux mesures prescrites dans l'immédiat, d'ici la saison hivernale 2020 et à moyen terme.

Finalement, nous tenons à préciser que nous recommandons une inspection visuelle quotidienne par un membre du personnel de la Ville de l'état des installations, plus particulièrement de la finition de tôle du plafond et le comportement de tous éléments nouveaux sur les composantes du bâtiment. Nous recommandons que la personne retenue soit la même pour l'ensemble des inspections. Un registre de chaque visite devrait également être maintenu à jour. De plus, nous recommandons deux (2) visites annuelles effectuées par les professionnels (architecte et ingénieur), soit une (1) visite au printemps et une (1) visite à l'automne.

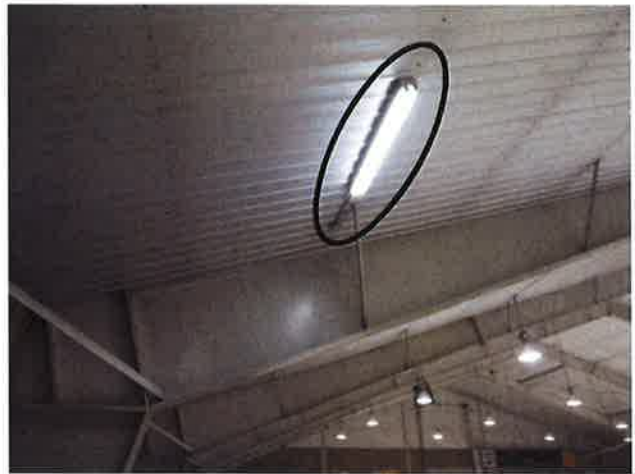
Photo 18

- Un appareil d'éclairage fixé au revêtement en acier du plafond côté sud devra être sécurisé considérant que ce dernier est fixé sur la tôle du plafond instable. Voir photo #18.
